104 海佃消防修繕照片

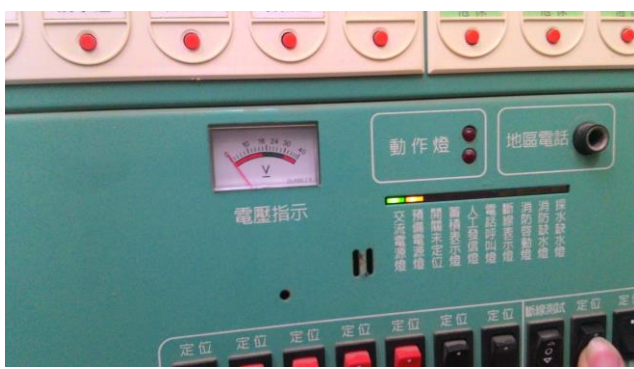
說明：預備電源修繕前

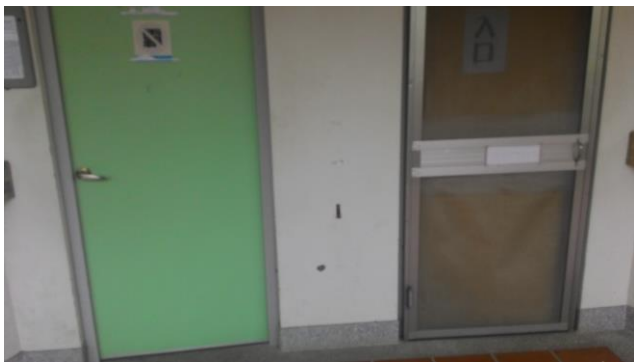
說明：標示牌處理前。

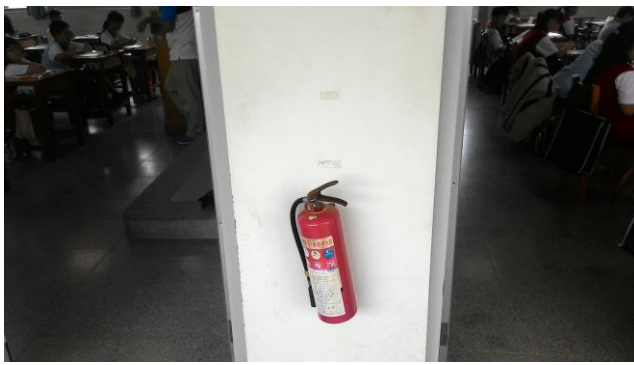
說明：標示牌處理前。

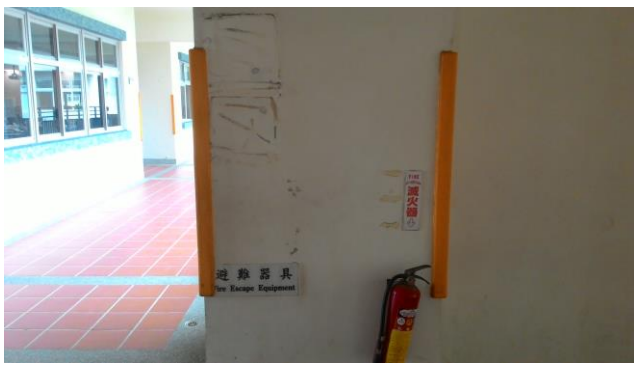
說明：避難器具操作說明處理前。

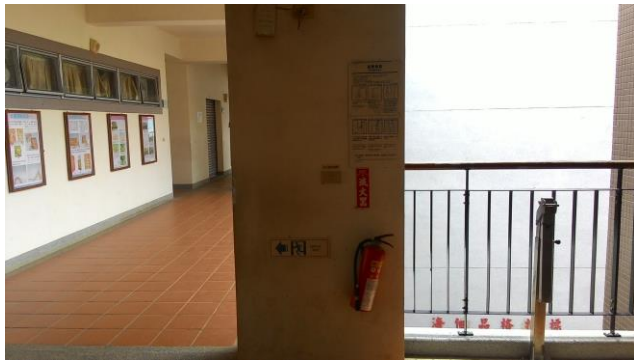
說明：避難器具標示牌處理前。

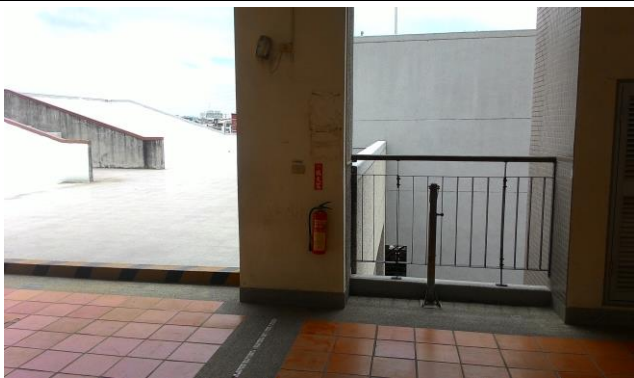
說明：避難器具標示牌、操作說明處理前。

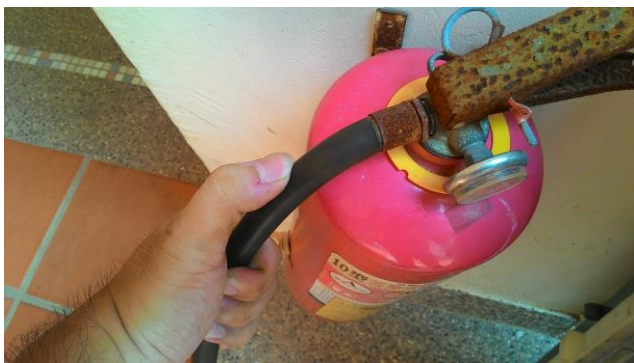
說明：滅火器皮管鏽蝕處理前。

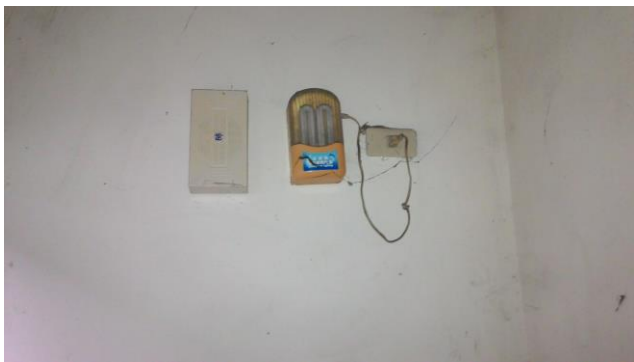
說明：照明燈故障處理前。

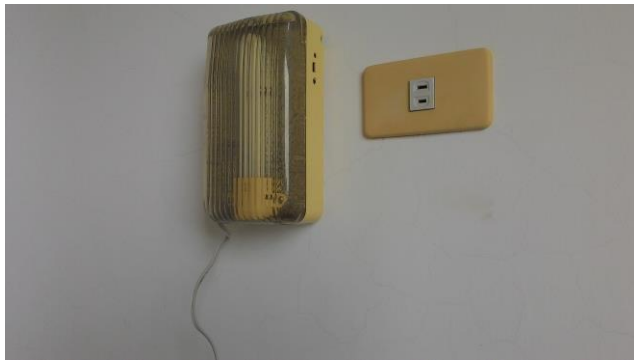
說明：照明燈故障處理前。

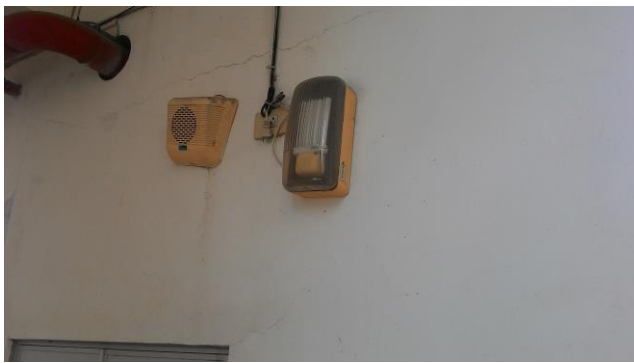
說明：照明燈故障處理前。

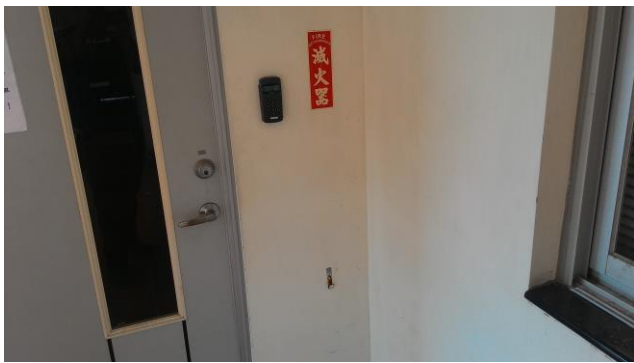
說明：滅火器缺少處理前。

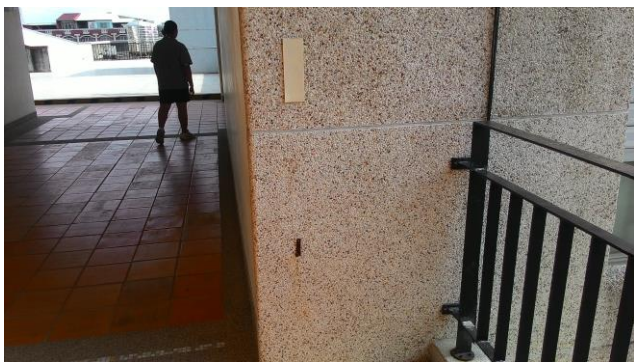
說明：滅火器缺少處理前。

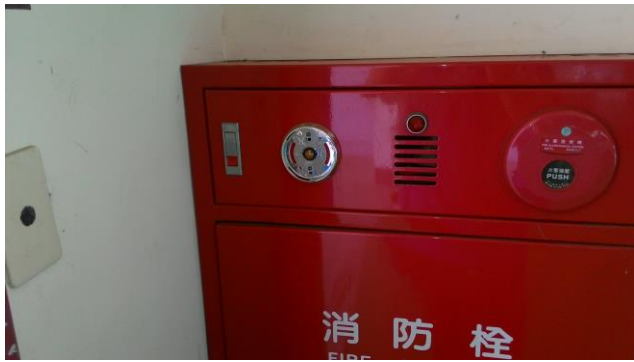
說明：火警標示燈修繕前。

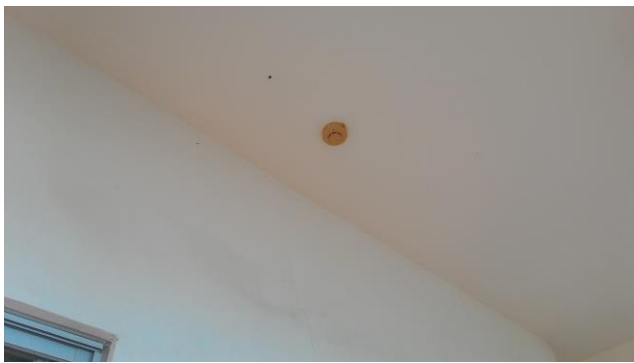
說明：探測器更換前。

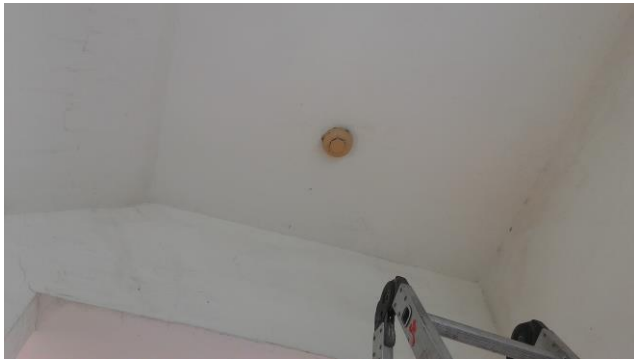
說明：探測器更換前。

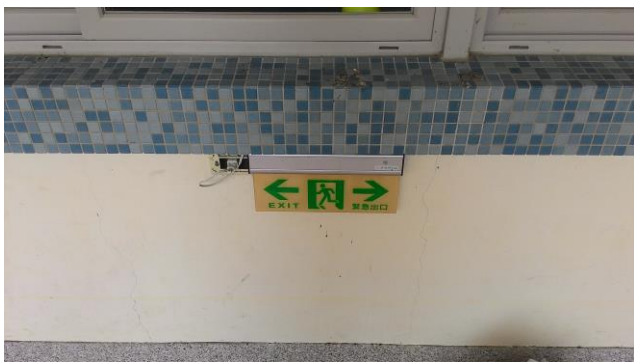
說明：避難方向指示燈修繕前。

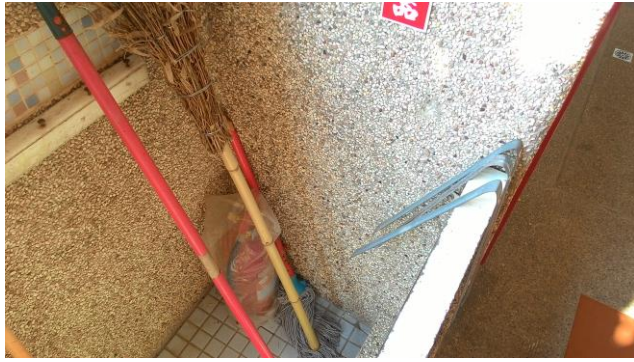
說明：滅火器放置盒放置前。

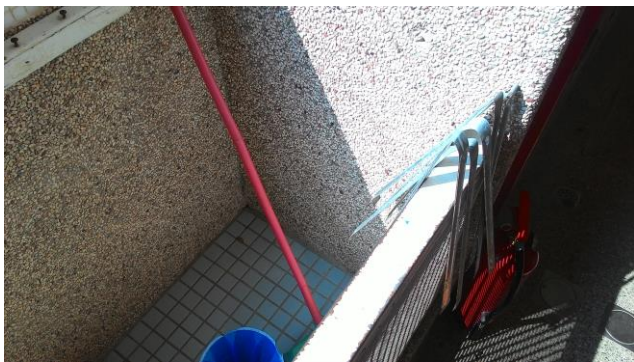
說明：滅火器放置盒放置前。

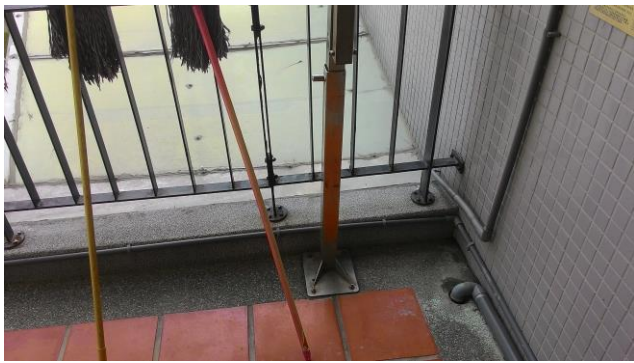
說明：緩降機支架位移前。

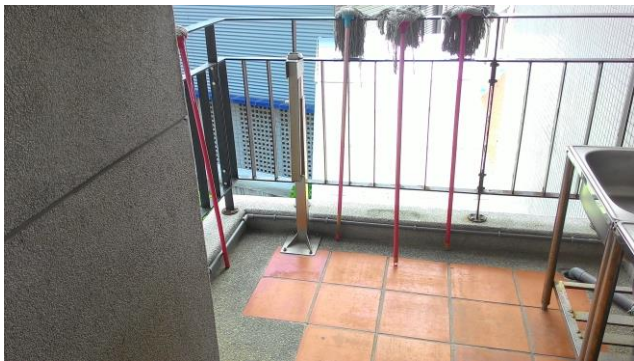
說明：緩降機支架位移前。
